マンションエントランス観音開き扉(風除扉)のドアハンドル(取っ手)改修工事

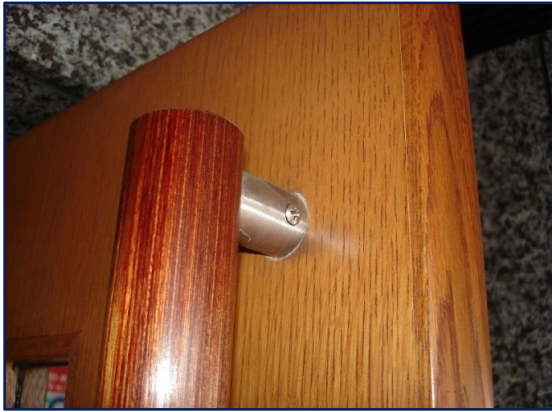
ドアハンドルが正常な状態(改修工事前)

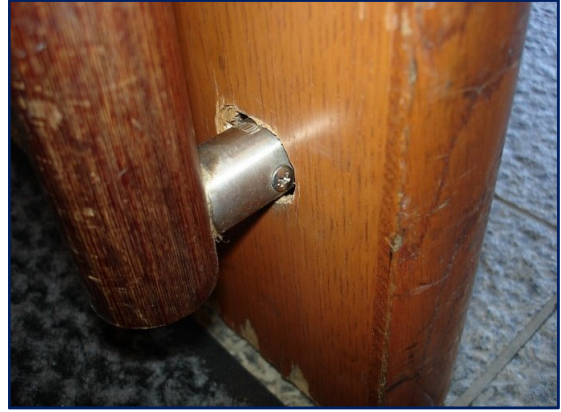
扉の中が空洞であるため、軸の処が陥没した状態。

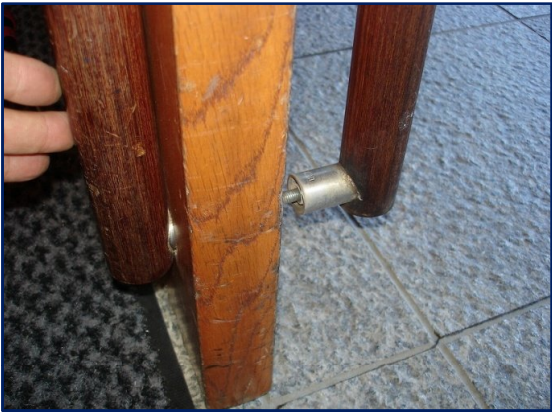
ドアハンドルのガタ付き発生で開閉が困難
