オートヒンジ ドアクローザ変更新規取付け

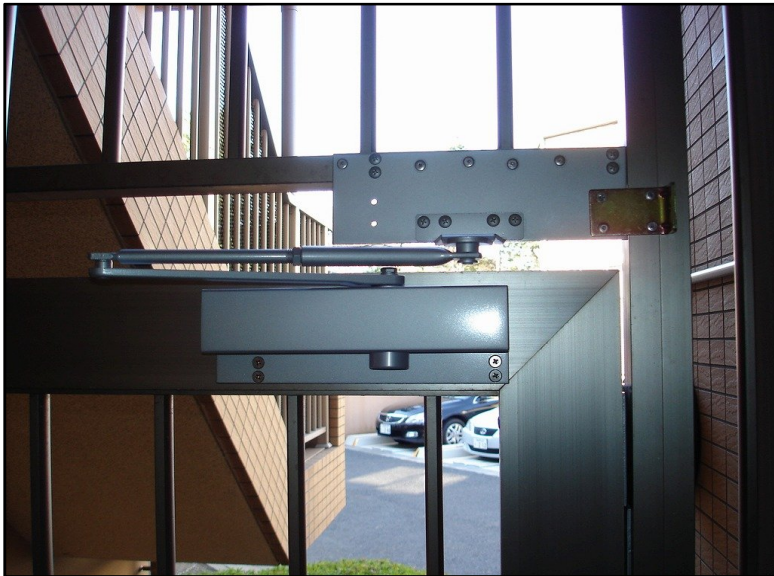
ドアクローザ新規取付完了後
(最初はドアクローザが無い状態でした)

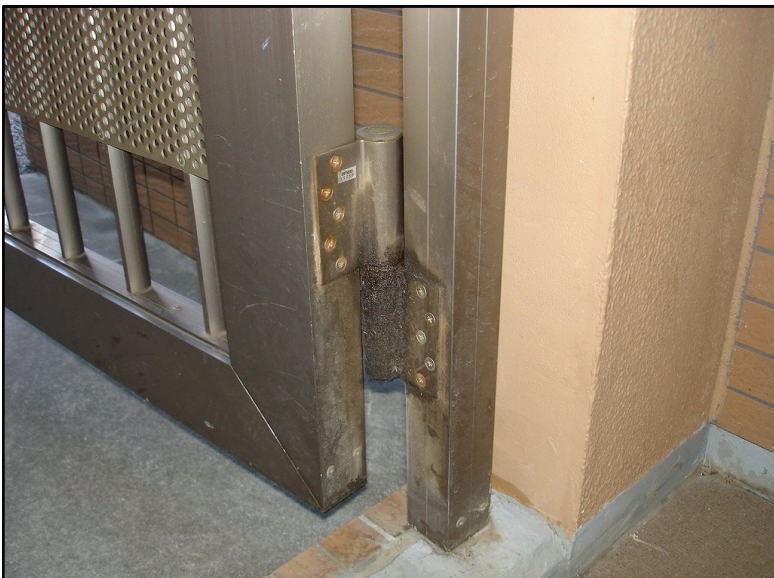
施工後

最初はオートヒンジが付いていましたが
油漏れで、扉の閉まりは早すぎ、
近隣からクレームが来ていた。

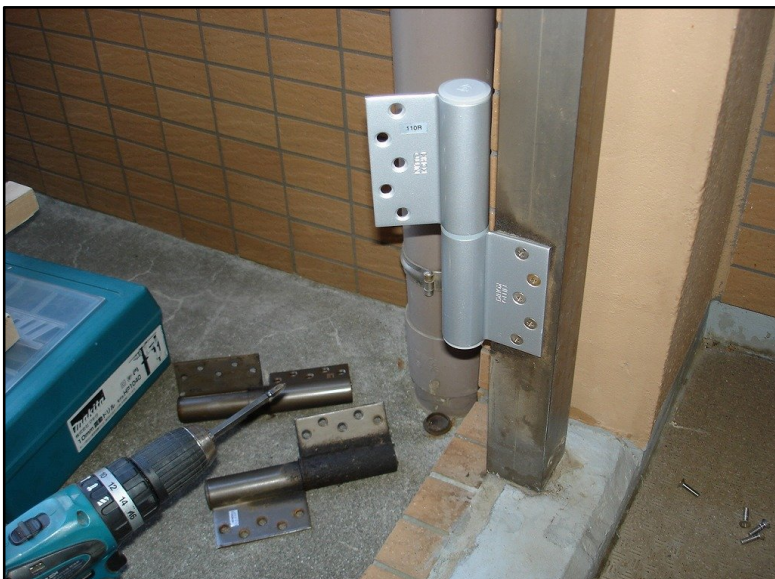
オートヒンジから
オートヒンジと同じ形の空蝶番を交換して
普通の蝶番として使用。

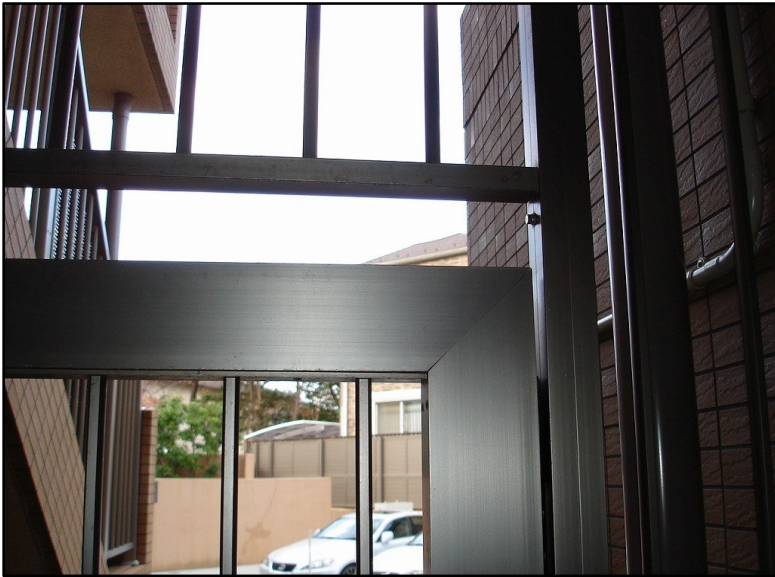
ドアクローザ取り付け前の状態。

三方枠が離れすぎ、ドアクローザを取り付けられない状態でしたが...

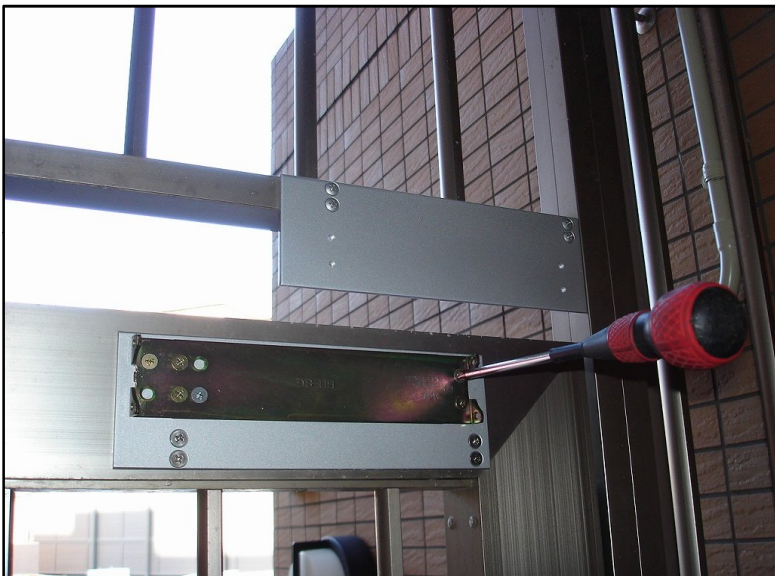
横框(カマチ)と三方枠に補強板を取付け作業中

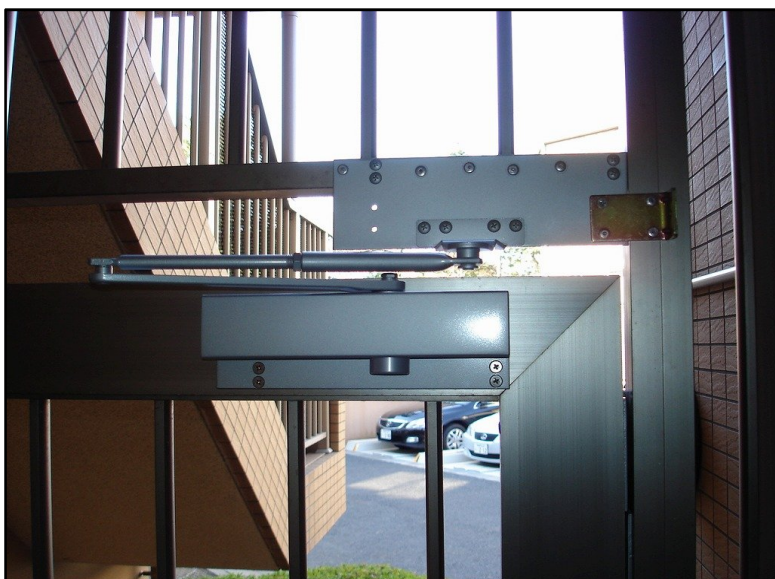
作業完了後

オートヒンジより静かで確実に閉まるし、オートヒンジより数倍耐久性が良い。
